# Lesson learned: i controlli visivi

Una recente attività peritale costituisce l'occasione per riflettere sul ruolo fondamentale dei controlli visivi di manutenzione preventiva

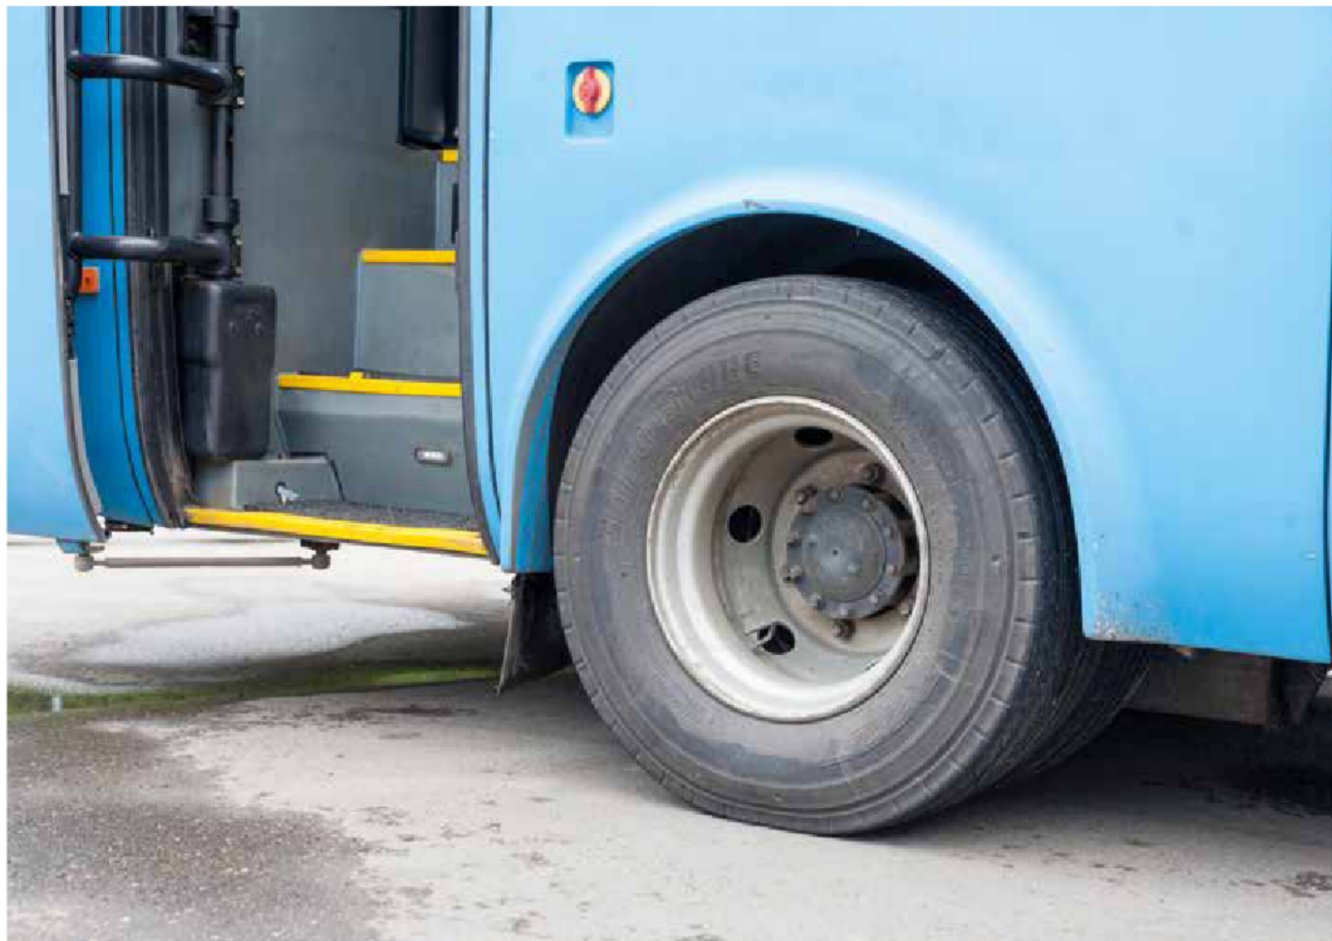
Elemento importante dell'analisi effettuata è stato il rilevamento della presenza di segni di consumo della carrozzeria sia sulla vettura in esame sia su altre vetture gemelle. Tali segni sono causati dall'attrito con il blocchetto metallico di registro inferiore interno alle ante: l'usura causata da ripetuti cicli di apertura/chiusura può causare giochi eccessivi.

Tali giochi sono stati riscontrati su diverse vetture analoghe, così come il consumo evidenziato sulla carrozzeria, che va dunque considerato quale segnale di un problema insorgente alla registrazione delle ante.

Sono gli ultimi due punti l'elemento debole riscontrato nell'organizzazione in esame, peraltro neocostituita, ma in realtà diffusi in tutto il settore: nello specifico, la presenza di evidenti segni di usura causati dallo sfregamento delle porte sulla carrozzeria avrebbe dovuto essere rilevata e registrata sia dai manutentori esterni, sia dai loro controllori, sia (soprattutto) dagli autisti il cui ruolo, ai sensi del Nuovo Codice della Strada, non è trascurabile rispetto alla sicurezza del veicolo e la cui numerosità e costante presenza suggerisce di individuare un'azione specifica.
